# Der holländische Zweidecker von 1660/1670

Mit Rissen von Wolf-Dietrich Wagner

VEB Hinstorff Verlag Rostock 1985

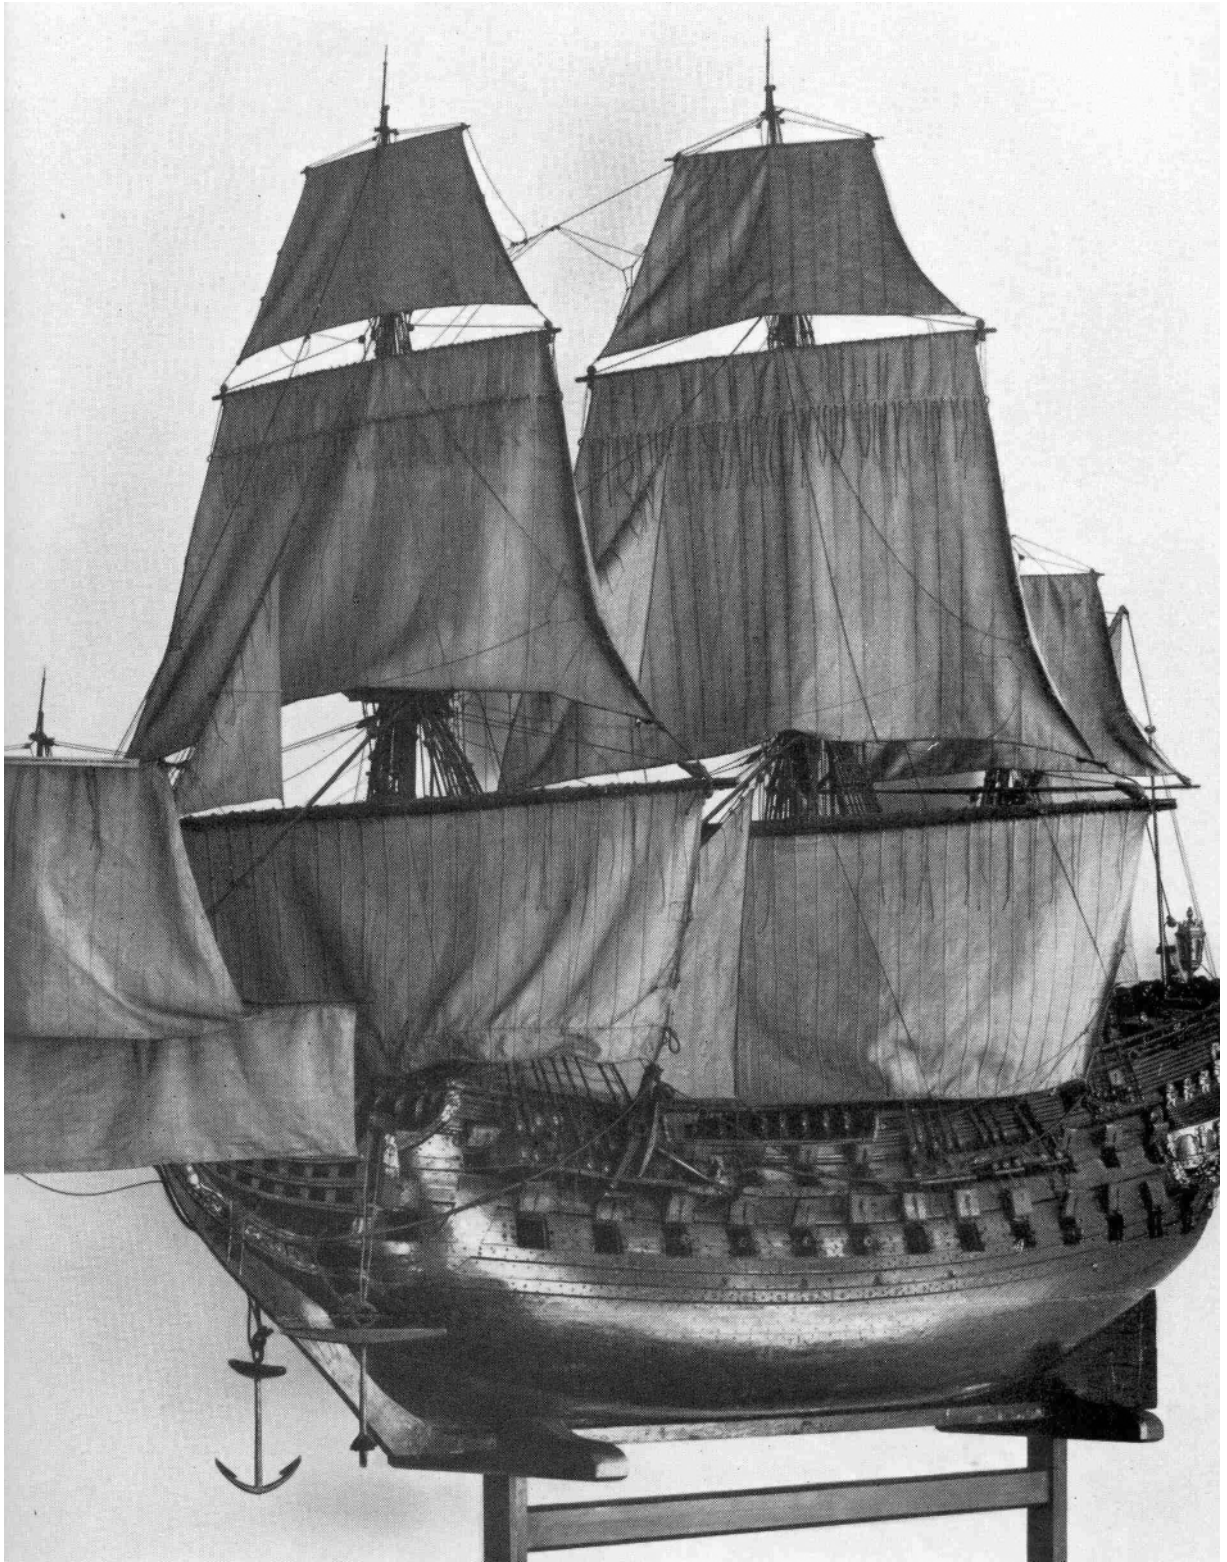
*Abb.1-4 Modell des holländischen Zweideckers von 1660 /70*

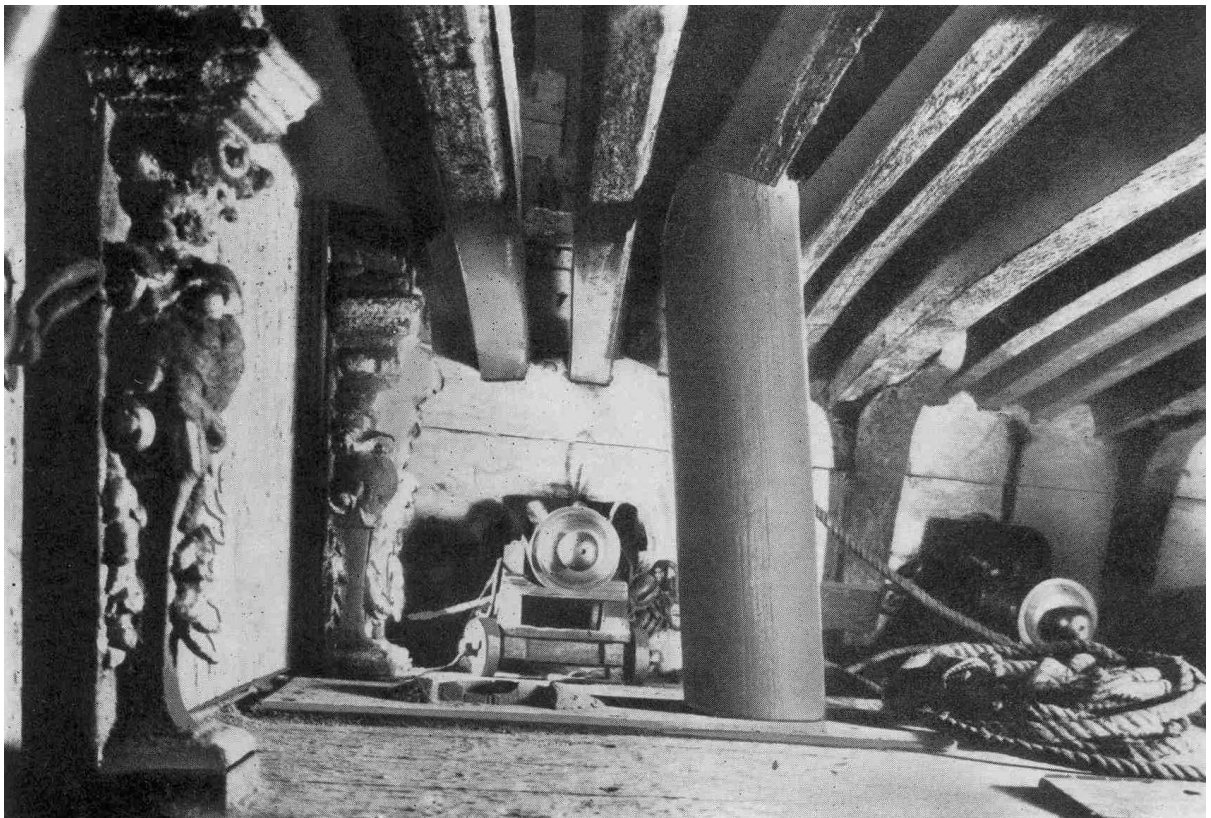
*Abb. 28 Der Blick durch die Stückpforte von Steuerbord zeigt den Werbel im Deck*
